Sturmflut 2006

Staatliches Amt für
Umwelt und Natur Rostock

Die Sturmflut vom 1. und 2. November 2006

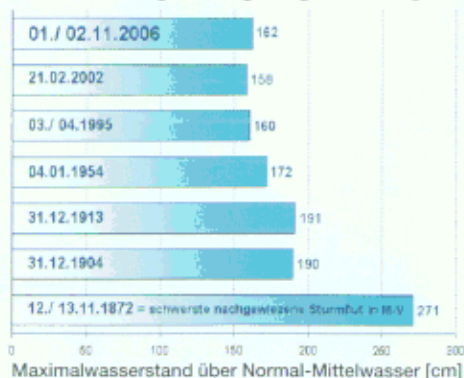
Historische Sturmflut-Wasserstände für den Standort Rostock-Warnemünde

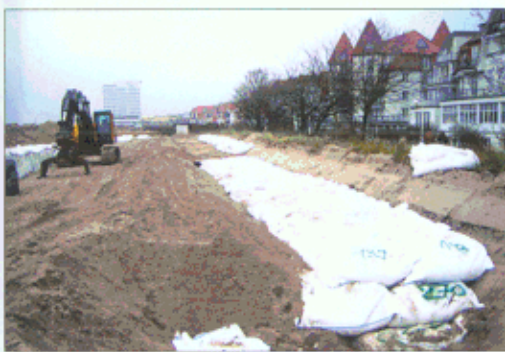
*Geotextildamm-
bau in Rostock-
Warnemünde
2005/06*

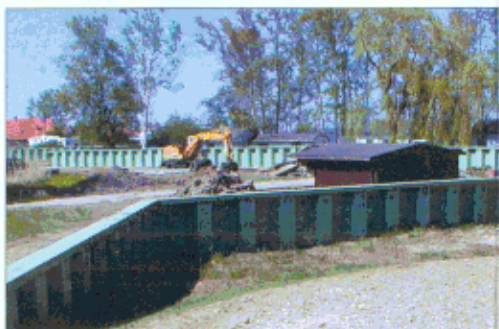
*Errichtung einer
Hochwasserschutz-
wand in Mönke-
bude/Hafen 2006*

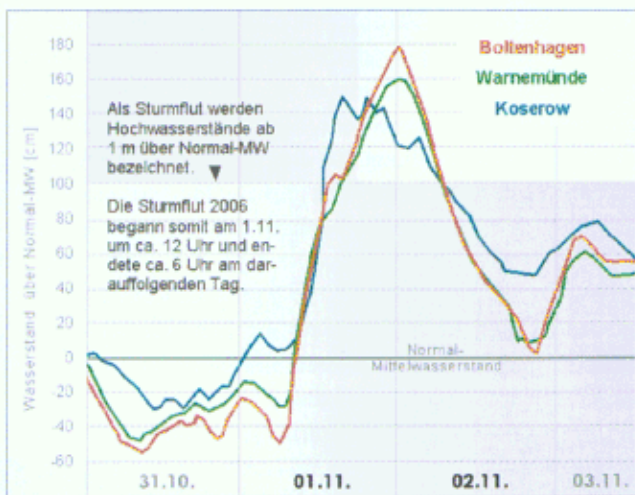
Wasserstände während der Sturmflut für ausgewählte Küstenorte in M-V
(Quelle: StAUN Rostock, Internes Messnetz Küste)

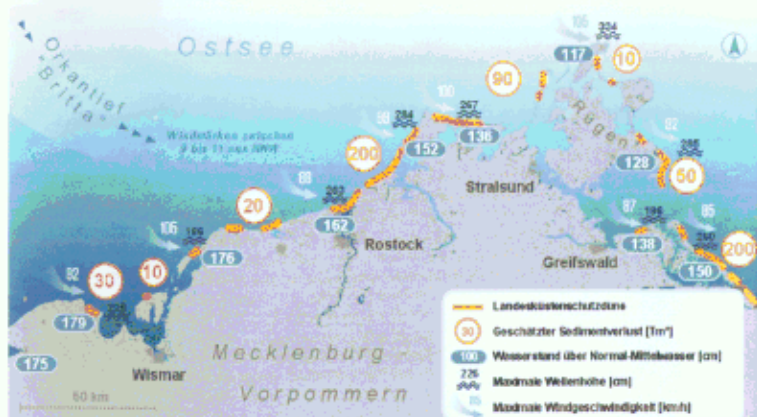
Sturmflutereignis vom 1./2. November 2006 in M-V und geschätzte Sedimentverluste im Bereich von Landesküstenschutzdünen

Die Höhe aller aufgetretenen Schäden beläuft sich auf ca. 4,5 Mio € und bezieht sich vor allem auf die Wiederherstellung der Bemessungsquerschnitte der Landesküstenschutzdünen

einschließlich der vorgelagerten Strände. So gleichen auf Usedom drei Aufspülungen als Sofortmaßnahme die eingetretenen Verluste aus und verstärken die Anlagen für die kommenden Jahre. Die für diesen Küstenabschnitt im nächsten und übernächsten Jahr geplanten Aufspülungsmaßnahmen sind unter diesen Umständen vorgezogen worden. Auch an den Steilufern hat die Flut ihre Spuren hinterlassen, so sind an einigen Stellen Kliffs abgebrochen und damit neue Kliffkanten entstanden. Unter den geringen Schäden an Bauwerken sind Beschädigungen von Seebrücken und Düneneinzäunungen zu nennen. Damit ist der Hauptunterschied zur Sturmflut von 1995 benannt, bei der es erhebliche Verluste an den Küstenschutzanlagen und an Privateigentum gegeben hat. In dieser Tatsache liegt demnach auch die geringe Beachtung des Hochwasserereignisses in der Öffentlichkeit begründet.

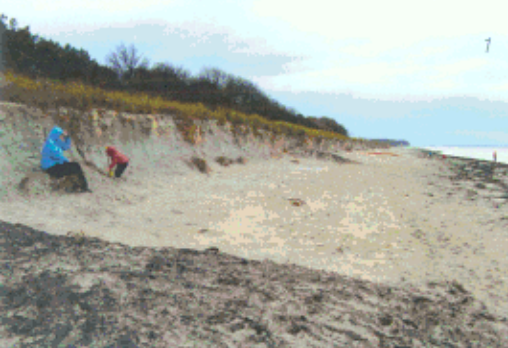
1 Dünenkliff Schwarzer Busch (Poel)

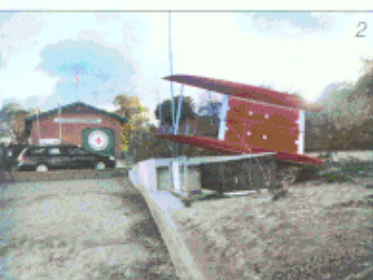
2 Gestrandetes Sportboot in Kühlungsborn

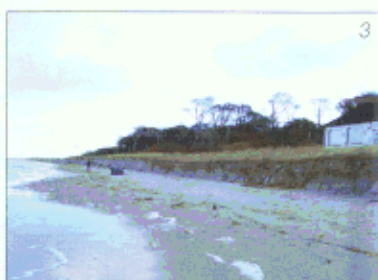
3 Dünenabrasion in Graal-Müntz

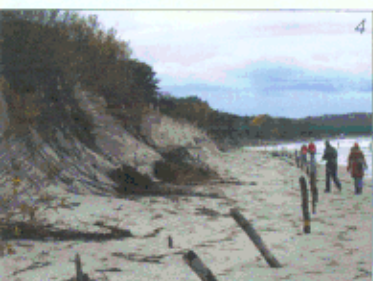
4 Dünenrückgang Zempin (Usedom)

Aktuell begonnenes Vorhaben: „**Dünenverstärkung durch Aufspülung Usedom 2006/07**“ als Sofortmaßnahme nach der Novembersturmflut 2006 zur Wiederherstellung der Sturmflutsicherheit

- Bauzeit: November 2006 bis Januar 2007
- 3 Aufspülabschnitte in Zentral-Usedom: Zempin, Kölpinsee, Ückeritz
- Gesamt-Länge: 6.200 m, Gesamt-Aufspülmenge: 500.000 m³
- Entnahmestelle = Sandlagerstätte in der Ostsee in ca. 7 km Entfernung von den Spülabschnitten

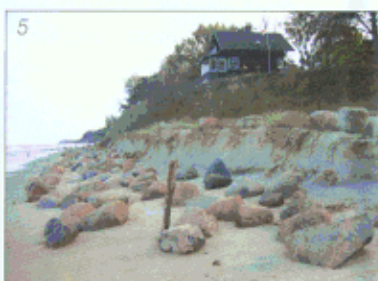
5 Umgelagerte Steinpackung Kölpinsee (Usedom)

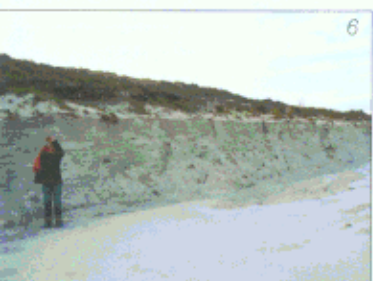
6 Dünenkliff auf Zingst

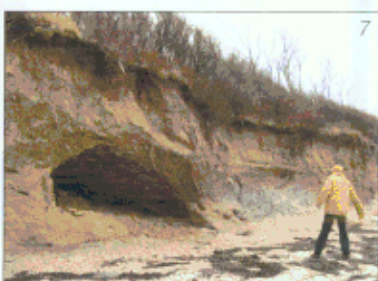
7 Brandungshohlkehle auf Poel

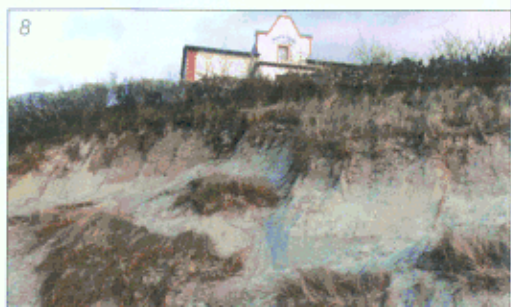
8 Dünenkliff Renik
