### Der älteste Schweriner Burgwall

# Tiefe Einblicke

## Der älteste Schweriner Burgwall: ab 942 nach Chr.

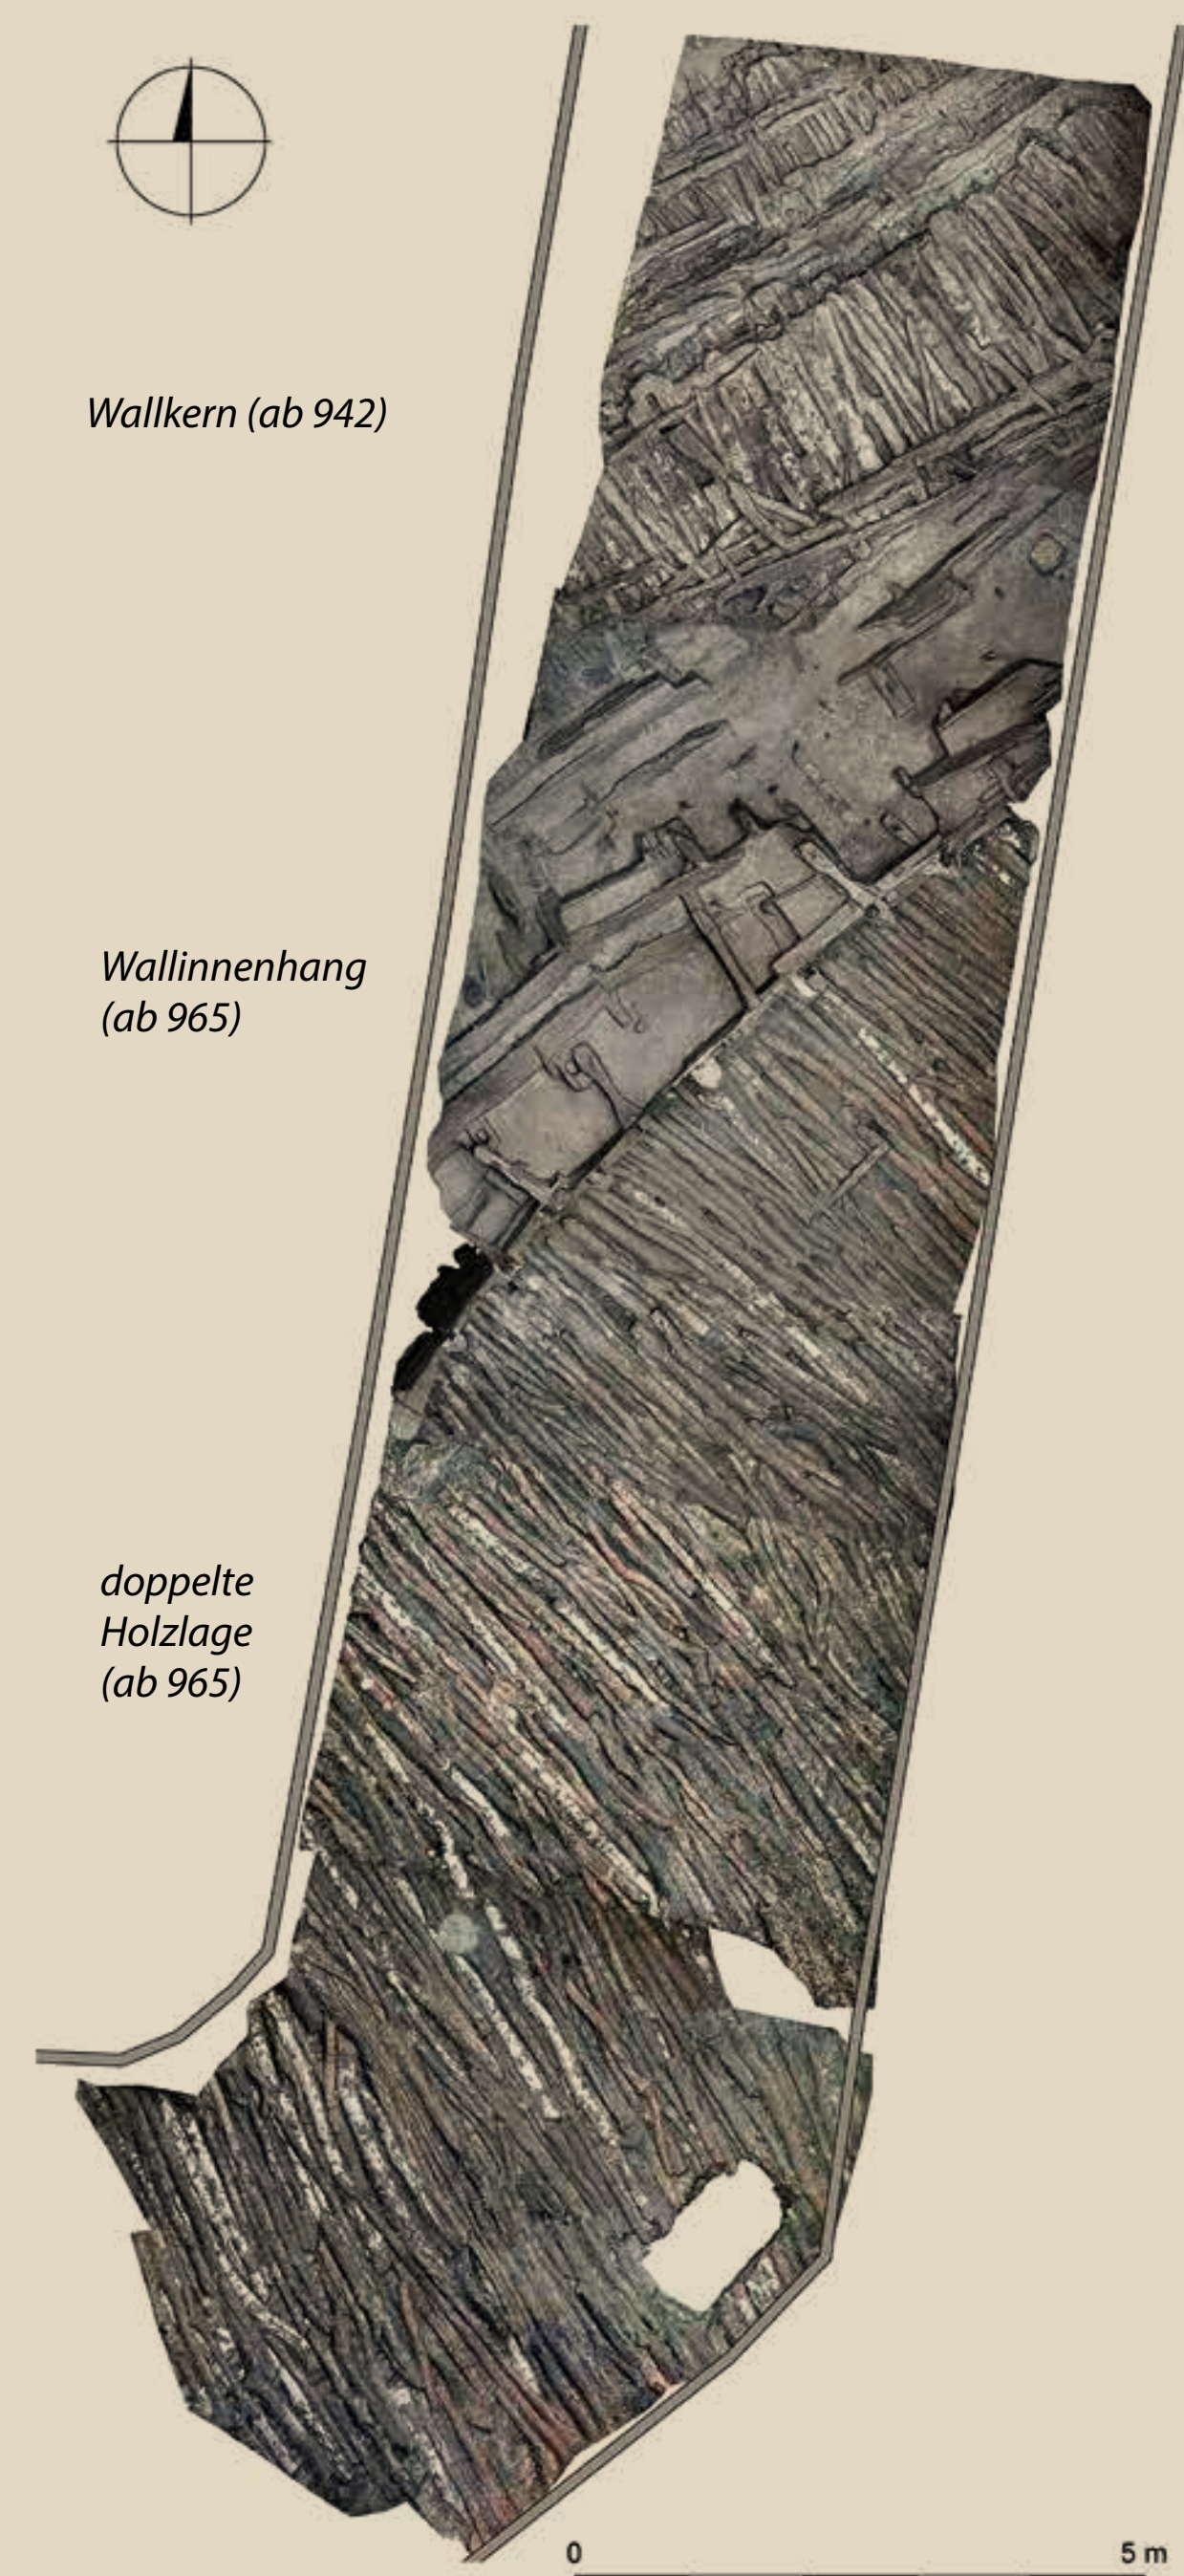
Abb. 2: Verzerrungsfreie Aufsicht: ursprünglicher Burgwall (erbaut ab 942 nach Chr.) mit verstärktem Innenhang und Holzlage im Burghof (ab 965). Foto: Christian Hartl-Reiter

Der torfige Untergrund wurde mit Sand abgestreut, und darauf wurden zwei Lagen aus entasteten Stämmen ausgelegt (Erle, Pappel, Birke, in geringeren Anteilen Buche und Eiche), die gegen die obere Stufe der neuen Wallinnenfront zogen und die untere abdeckten (s. Abb. 2).

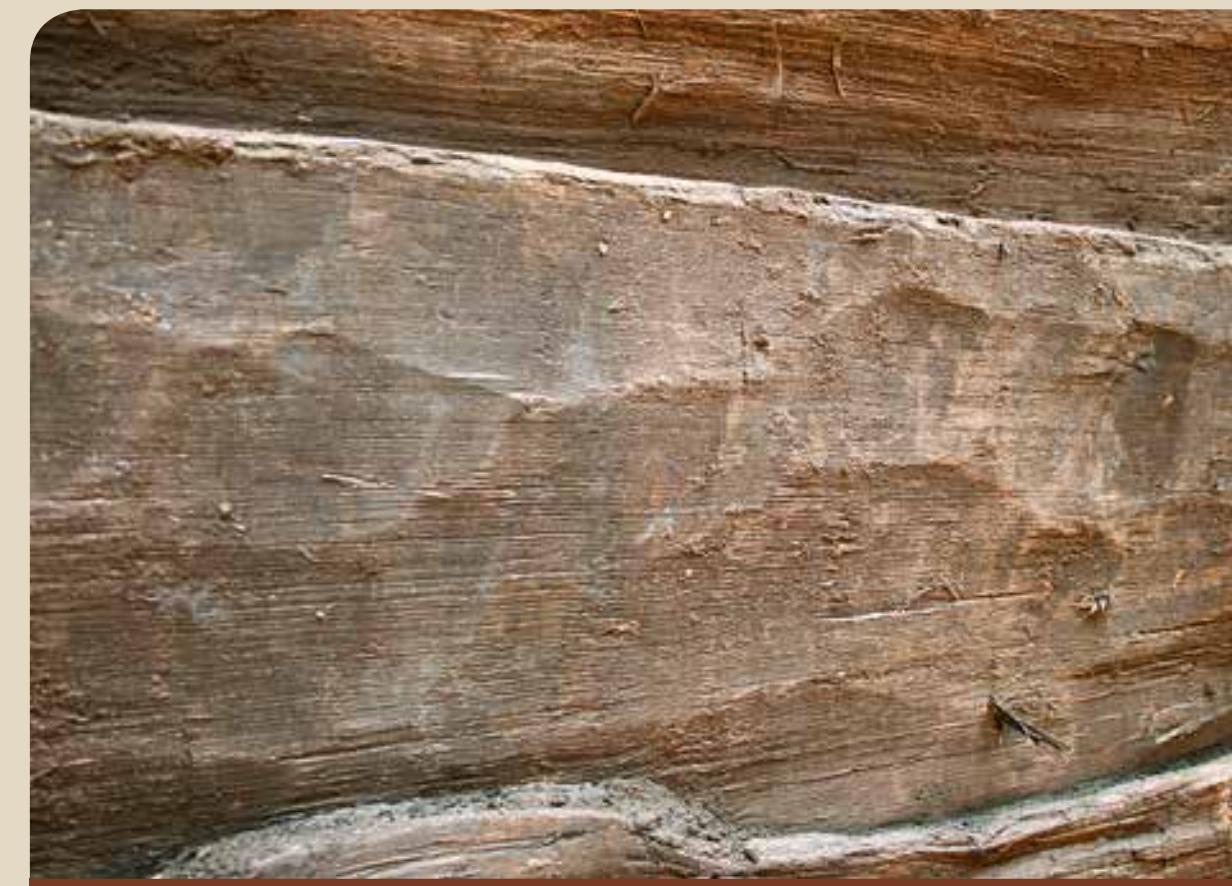
Abb. 4: Werkzeugspuren von einem Dechsel mit ca. 9 cm breiter Schneide.  
Foto: Jana Heinze

Sägen waren den Slawen bekannt, wurden aber nur für kleine Werkstücke genutzt, etwa bei der Herstellung von Knochenkämmen. Nur wenige Bohlen wurden mit dem Dechsel geglättet (Abb. 4).

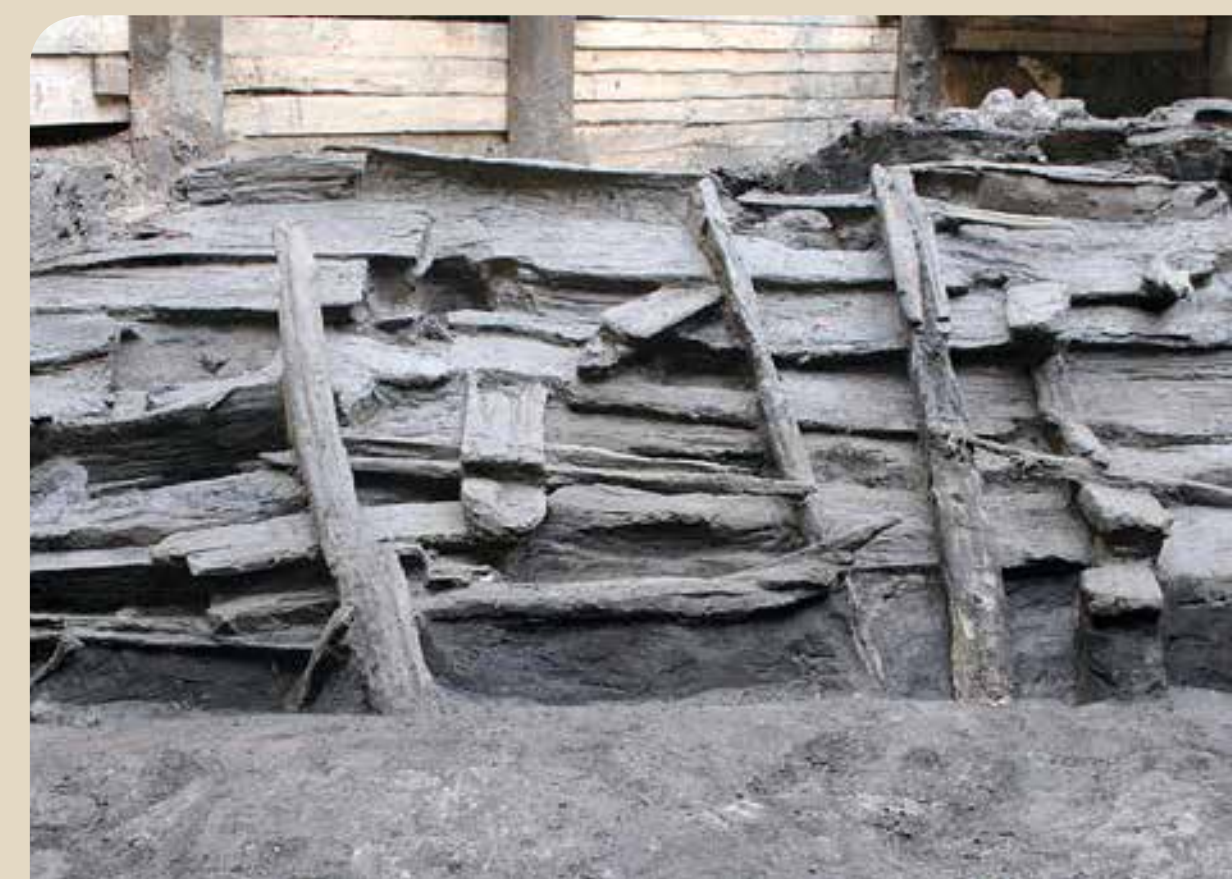
Abb. 8: Bohlenwand im Übergang ältester Wall (erbaut ab 942) zum verstärkten Innenhang (ab 965).  
Foto: Mario Hollnecker

Von der Hofseite her waren keine Angriffe zu befürchten; hier setzten die Burgenbauer eine mit Pfählen gestützte Wand aus mehreren übereinander liegenden Bohlen (Abb. 8). Dazwischen lagen Ankerbohlen, die mit weiteren Pfählen im Wall fixiert wurden.

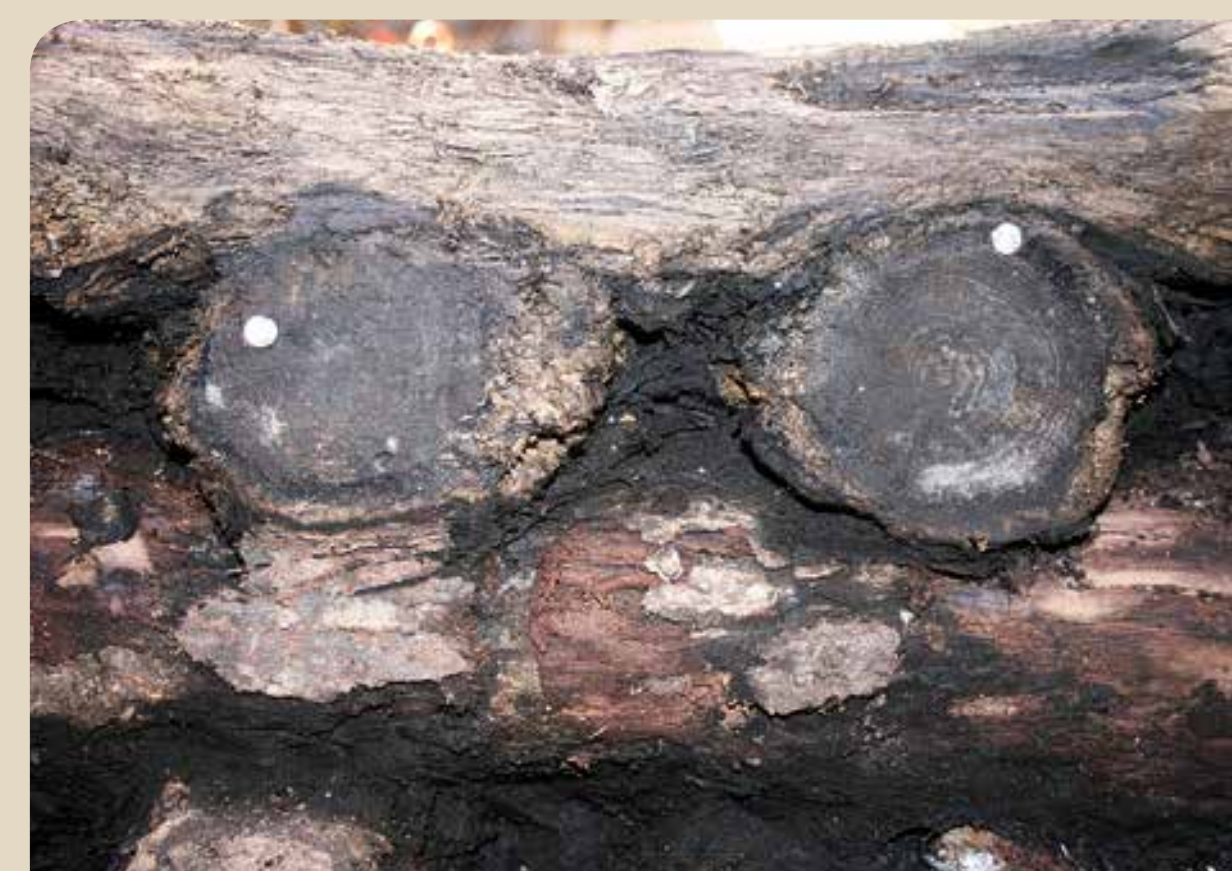
Abb. 9: Durch die Auflast haben sich die Eichenstämme ineinander gedrückt.  
Foto: Peter Kaute

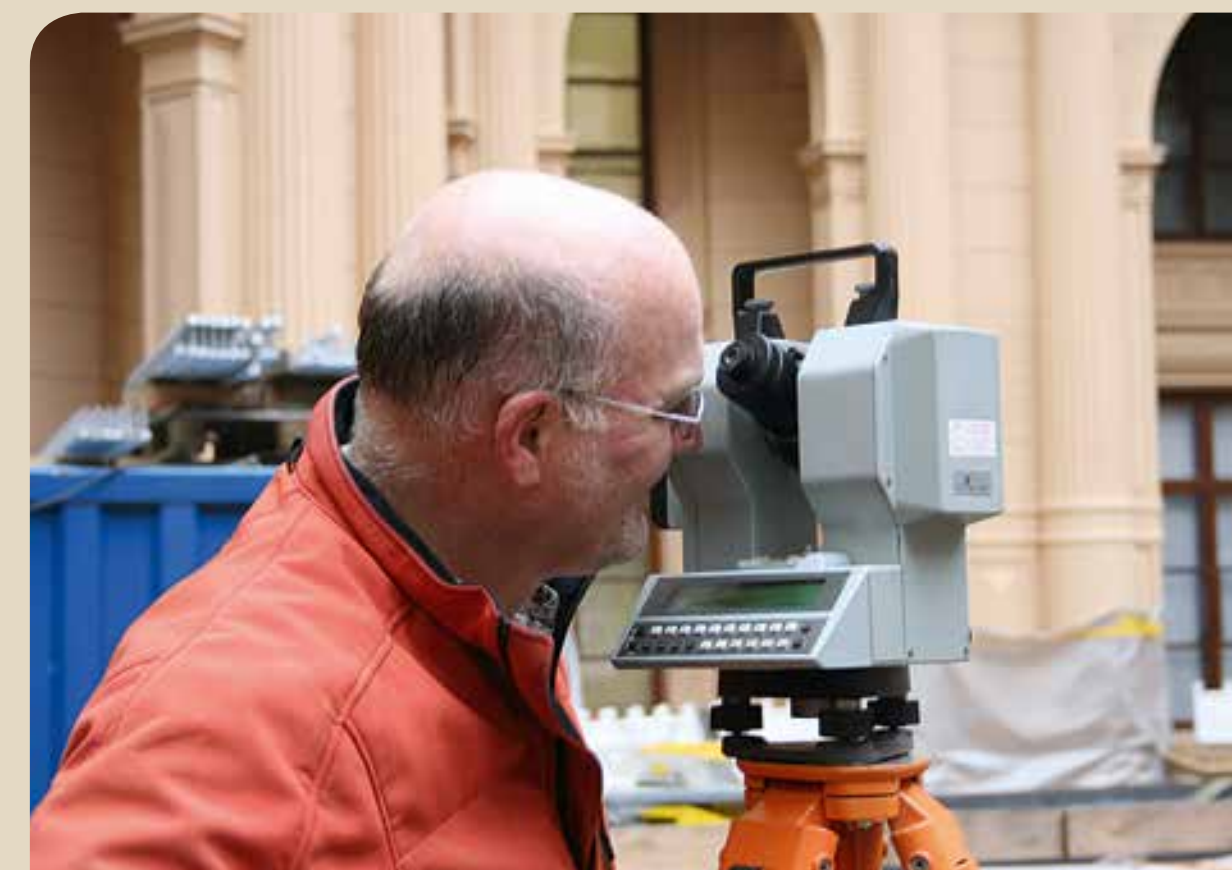
Einmessen mit dem Tachymeter.

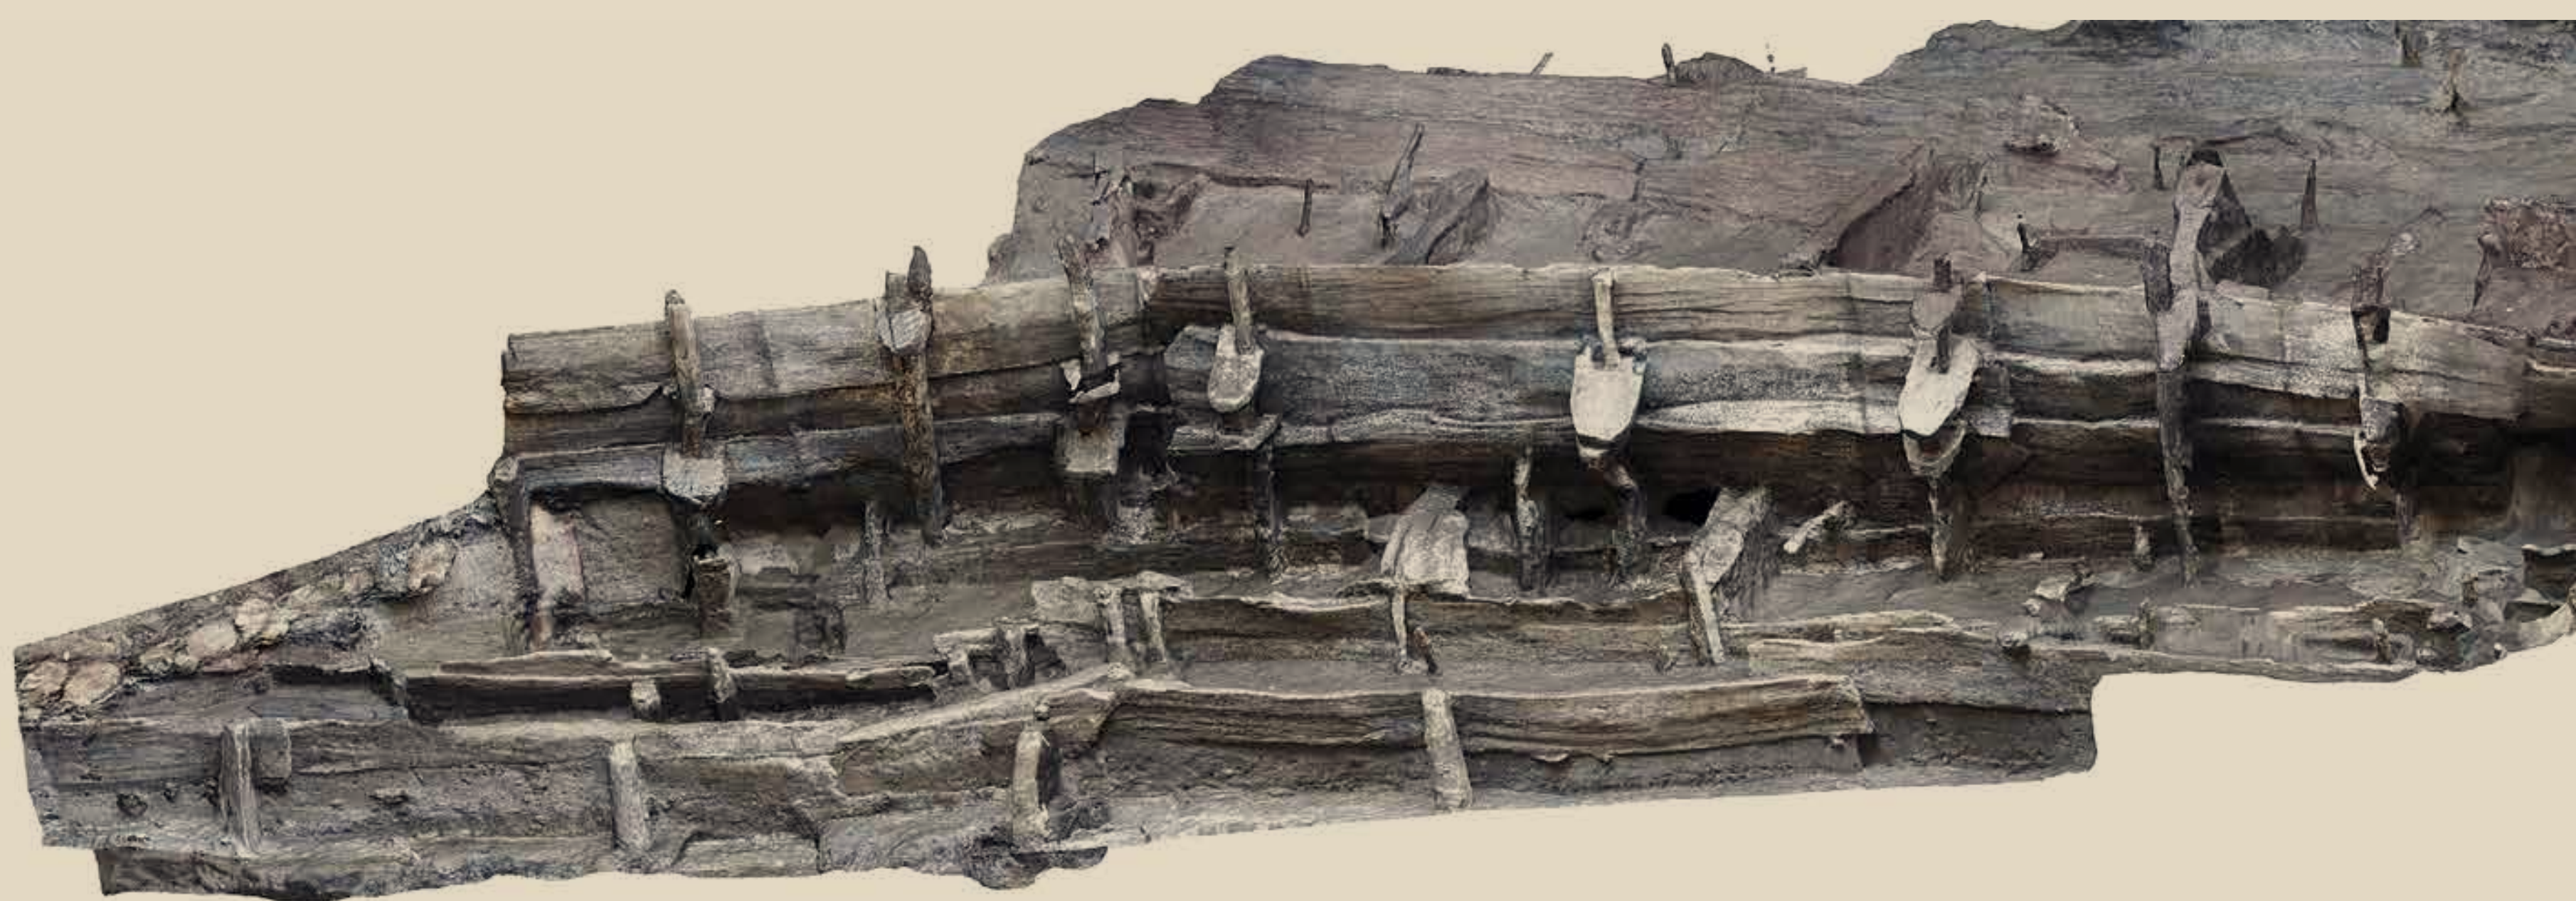
Abb. 10: Bohlenwände bilden den neuen Wallinnenhang, erbaut ab 965 nach Chr.

Die etwa 3,5 m breite Verstärkung an der Burghofseite sollte den verkippten alten Wall stabilisieren. Die neue Innenfront bildeten zwei abgetreppt gesetzte dreilagige Bohlenwände, die mit Ankerbohlen und Pfählen verspannt und gesichert wurden (Abb. 10). Zwischen der alten und der neuen Innenfront wurde Sand aufgeschüttet, stabilisiert durch mehrere Staffeln liegender Wandbohlen. Sie stiegen zum »Urwall« hin an, und ihre zugehörigen Ankerbohlen wurden absichtlich in diese Richtung geneigt. Damit wurde der Druck abgefangen und gleichzeitig verhindert, dass der neue Innenhang ebenfalls abrutschte.
